# **Bedeutung der Deckschichtzerstörung bei rauchgasseitigen und wasser-/dampfseitigen Korrosionsvorgängen**

G. Lüdenbach; VGB PowerTech e.V.

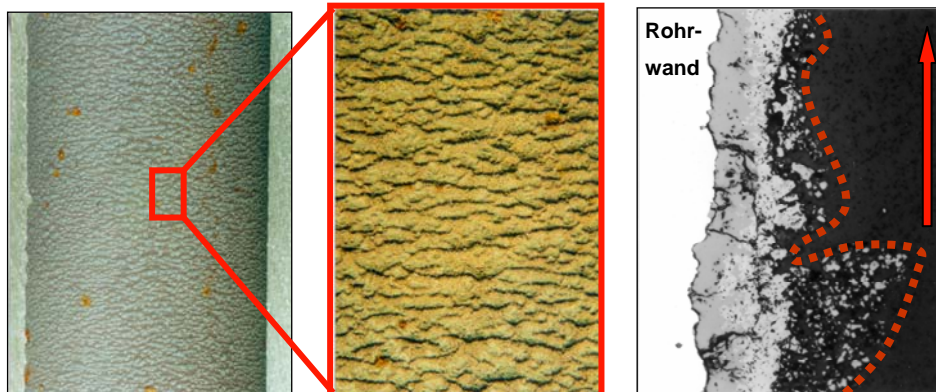
innerhalb der Wasserphase in Verdampferrohren eine charakteristische Riffelung der wasserseitigen Teiloxidschicht (Ablagerungsschicht) auf (Bild 5).

**Bild 5:** Riffelrauhigkeit in einem Verdampferrohr einem Zwangsdurchlaufkessel

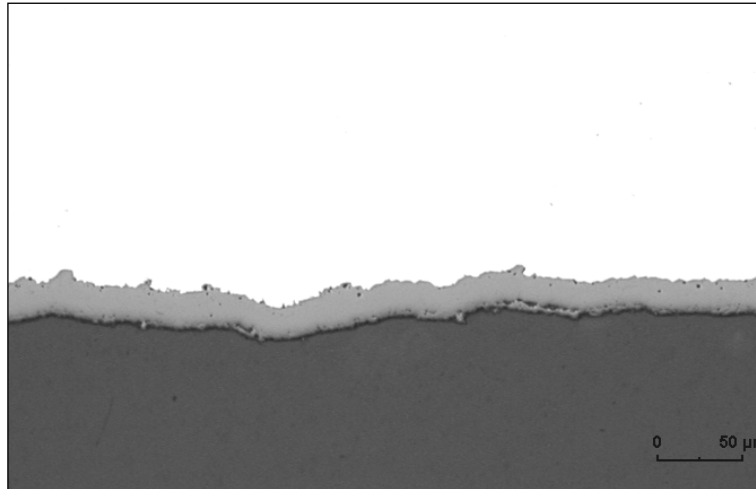
**Bild 6:** Infolge erhöhter Strömungsgeschwindigkeit abgetragene Ablagerungsschicht in einem Verdampferrohr

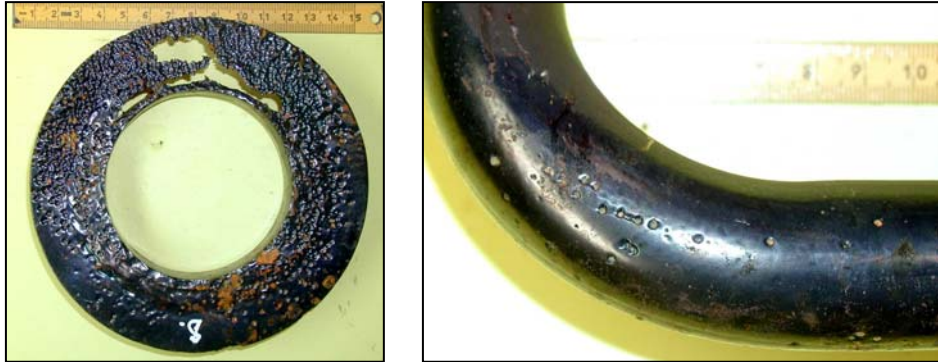
Charakteristisch für Erosionskorrosionsschäden ist eine glänzend schwarze Bauteiloberfläche, die der „polierten“ Oberfläche der topotaktischen Oxidschicht entspricht (Bild 8).

**Bild 8:** Schwarz glänzende Oberfläche einer Blende und eines Rohrbogens aus einem HD-Vorwärmer nach Erosionskorrosionsbeanspruchung

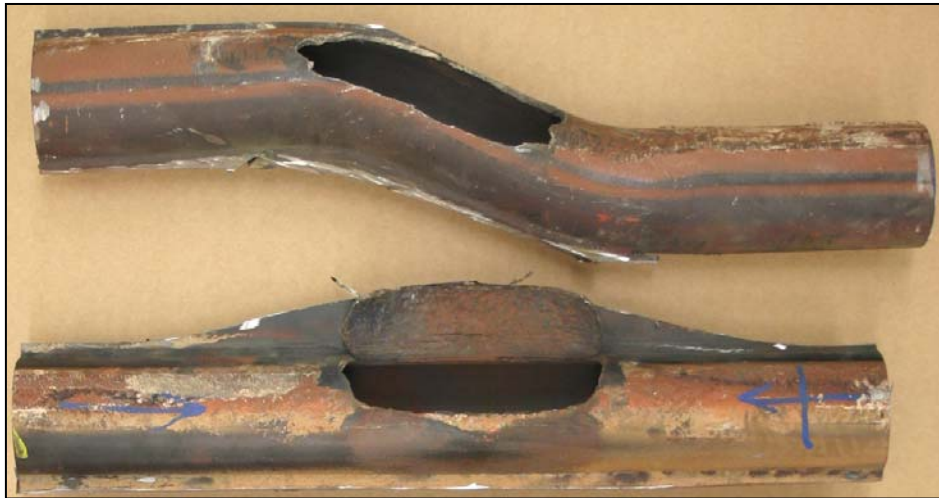
**Bild 9:** Charakteristische Wandausbrüche an Verdampferrohren und muldenartiger Korrosionsangriff auf der Rohrinneoberfläche

Zu 2: In vielen Fällen kommt es zum Abriss flächenhafter Bereiche der Feuerraum zugewandten Rohrhalbschale, wobei die in Rohrlängsachse verlaufenden Bruchflächen häufig die Merkmale eines spröden Versagens aufweisen (Bild 9). In diesen

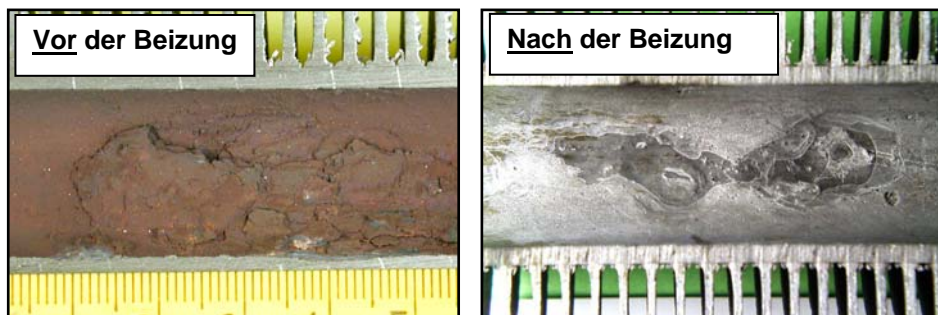
Das makroskopische Erscheinungsbild auf der Rohrinneoberfläche ist gekennzeichnet durch außergewöhnlich dicke blättrige Magnetitbeläge, deren Dicken mehrere Millimeter erreichen. Innerhalb der Beläge befinden sich häufig Ablagerungen, bestehend aus aufkonzentrierten Wasserinhaltsstoffen (z.B. Chlorverbindungen, Kalziumphosphat und insbesondere metallisches Kupfer) (Bild 10 und 12).

**Bild 10:** Rohrinneoberfläche der Feuerraum zugewandten Rohrhalbschale eines parallel zur Rohrlängsachse aufgesägten Verdampferrohres

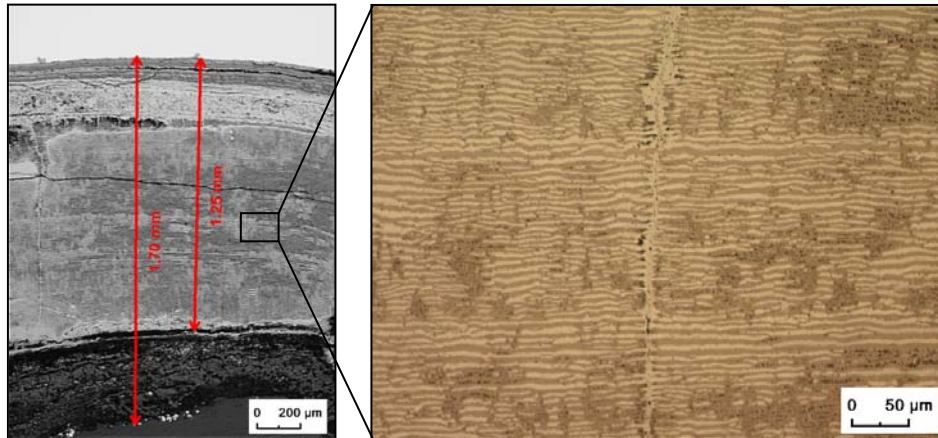
**Bild 11:** Ausgeprägte „Lamellierung“ (Doppelschichtstruktur) der Magnetitbeläge

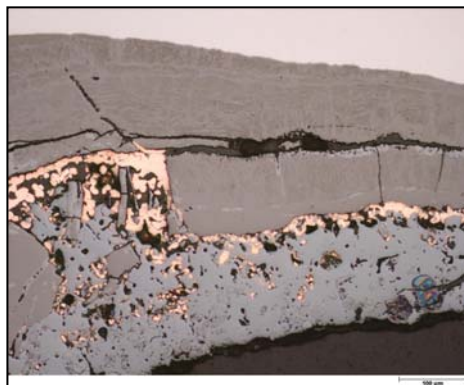
Magnetitbelägen (Bild 12). Das Kupfer stammt aus dem Korrosionsangriff des alkalischen Wassers auf die Kupferlegierungen der Kondensatorrohre. Obwohl häufiger berichtet wird, dass von diesen Kupferablagerungen Kontaktkorrosionsschäden ausgehen, konnten in den bisherigen VGB-Untersuchungen keine direkten Korrosionsreaktionen des Kupfers mit dem Rohrwerkstoff festgestellt werden.

**Bild 12:** Ablagerungen von metallischem Kupfer eingebettet in die Magnetitbeläge, die durch intensive Heißwasseroxidation auf der Rohrrinnenoberfläche entstanden sind

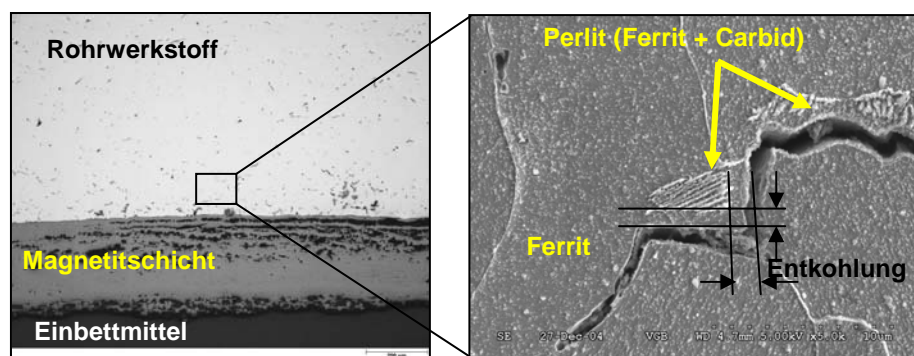
Wasserstoffs in die Werkstoffoberfläche entlang der Korngrenzen mit nachfolgender Rekombination zu molekularem nicht mehr diffusilem Wasserstoff. Der sich hierdurch aufbauende Gasdruck führt letztendlich zum Aufreißen der Korngrenzen (Bild 13). Die häufig zu beobachtende Entkohlung des Gefüges ist auf die Reaktion des Wasserstoffs mit dem Eisencarbid des Rohrstahls zurückzuführen. In diesem Zusammenhang wird häufig die Frage erörtert, ob der für die Rissbildung notwendige Druckaufbau

**Bild 13:** Korngrenzenschädigung durch Wasserstoffrisse

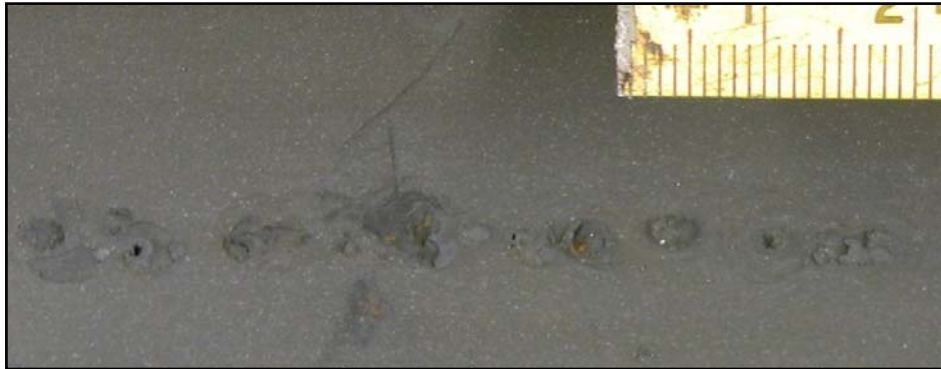
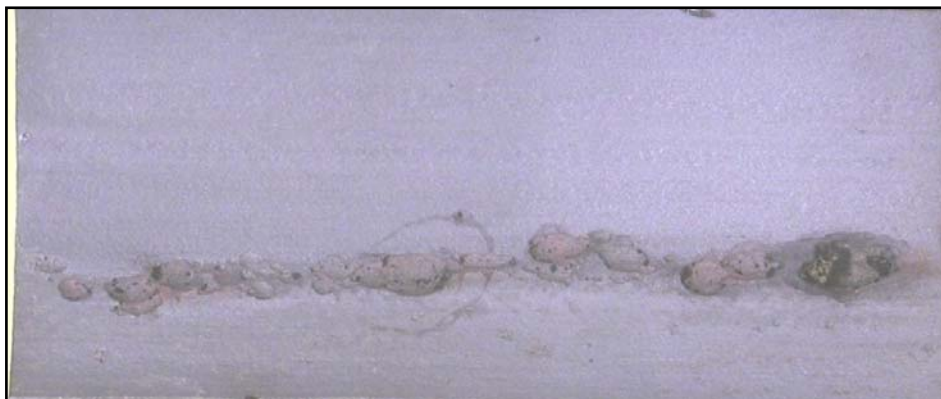
Diese Korrosionsart wird häufig als Folge mangelnder Stillstandskonservierung festgestellt. Das makroskopische Erscheinungsbild zeigt auf einer ansonsten durch Magnetit gleichmäßig bedeckten Rohrrinnenoberfläche lokale Ansammlungen von voluminösem Korrosionsprodukt, die neben dem grau schwarzen Magnetit auch rötliches Hämatit enthalten. Unterhalb der Korrosionsprodukte liegt ein kraterförmiger Materialabtrag vor (Bild 15).

**Bild 15:** Rohrrinnenoberfläche eines Fallrohres unmittelbar hinter der Trommel vor (rechts) und nach der Beizung (links)

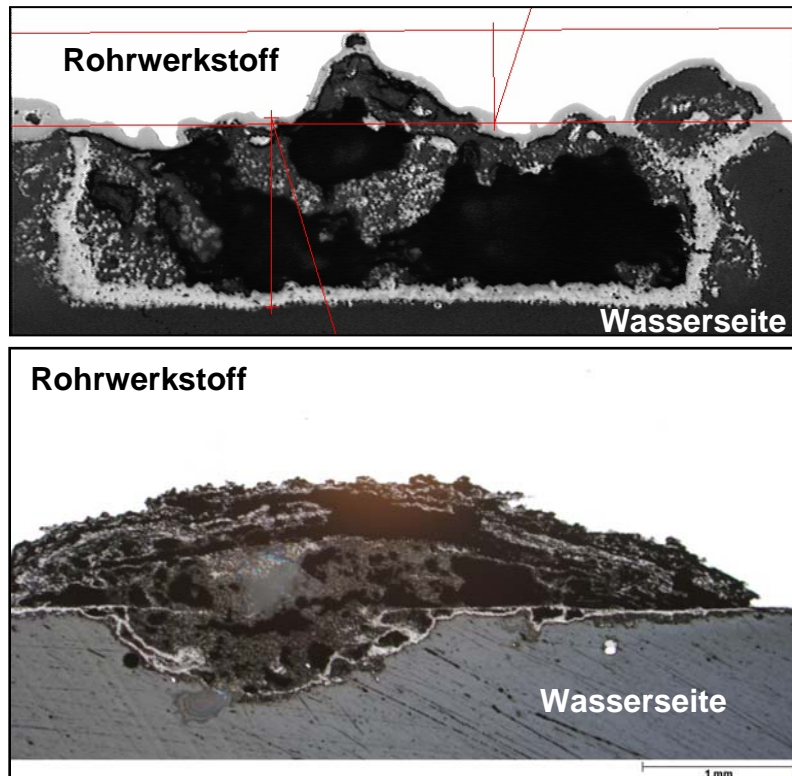
Offensichtlich kann es bei ausreichendem Mediaustausch zu einer Ausheilung der angegriffenen Rohroberfläche unterhalb der Pustel durch Neubildung einer geschlossenen intakten Magnetitschutzschicht kommen (Bild 16, oben). Verhindert die „Deckschicht“ der Pustel jedoch den Stoffaustausch blättern die Oxidschichten ständig ab und der Rohrwerkstoff löst sich aktiv innerhalb der Pustel auf (Bild 16, unten).

**Bild 16:** Unterschiedliche Ausbildungen von Korrosionspusteln im Querschnitt  
oben: „passiver“ Zustand durch geschlossene intakte Magnetitschutzschicht auf der angegriffenen Rohroberfläche  
unten: „aktive“ Metallauflösung infolge ständig abplatzender Magnetitschicht

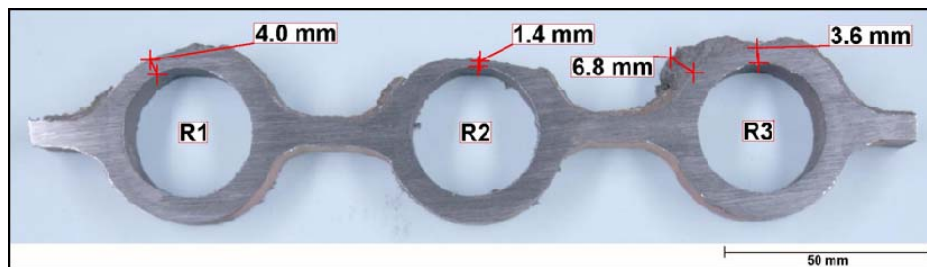
Querschnitt durch eine Membranwand dargestellt, die auf der feuerraumzugewandten Seite eine ausgeprägte Materialabzehrung aufweist.

**Bild 17:** Querschnitt durch eine abgezehrte Membranwand eines mit Braunkohle befeuerten Kessels aus dem Bereich der Schrägberohrung (Spirale)

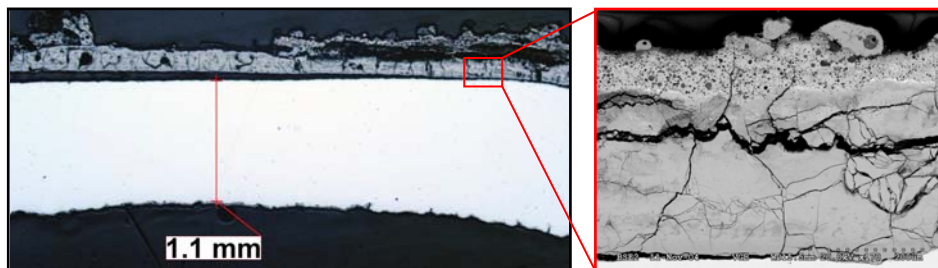
In dem unter reduzierenden Bedingungen entstehenden Rauchgas wird zusätzlich  $H_2S$  gebildet, das mit dem un- und niedriglegierten Rohrstoß reagiert. Anstelle der sonst unter oxidierenden Bedingungen üblichen Magnetitschicht findet sich auf der Rohraußenoberfläche eine Schicht, die sich zusammensetzt aus mehr oder weniger Pyrothin ( $Fe_{(1-x)}S$ ) und Magnetit ( $Fe_3O_4$ ) (Bild 18).

**Bild 18:** Querschliff im abgezehrten Bereich eines durch  $H_2S$ -Angriff abgezehrtes Rohres

Charakteristisch für diese Schichten ist das Vorliegen eines ausgeprägten Rissnetzwerks sowie eine geringe Haftfestigkeit zum metallischen Grundwerkstoff. Eine Erklärung für das

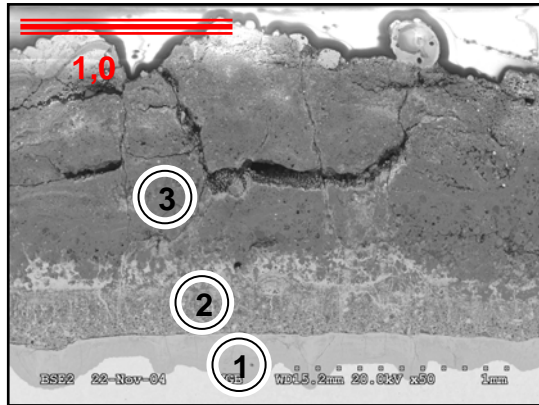
Materialabtrag kommt, weil die Schichten gut haften und keine Risse aufweisen. Das kann auch an den nach diesem Mechanismus geschädigten Rohren unmittelbar neben den abgezehrten Bereichen nachgewiesen werden (Bild 20)

**Bild 20:** Schichtaufbau der in Bild 18 dargestellten abgezehrten Rohraußenoberfläche im nicht abgezehrten Bereich

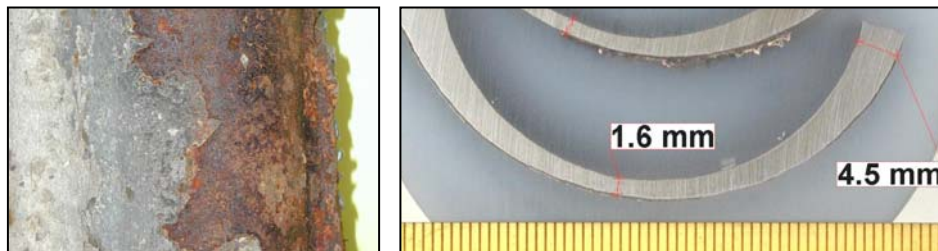
Das makroskopische Schadensbild zeigt einen relativ gleichmäßigen flächigen Abtrag der gesamten Feuerraum zugewandten Rohrhalschale (Bild 21).

**Bild 21:** Linkes Teilbild: Lose anhaftende Belagsschollen (grau) auf der Rohraußenoberfläche eines Verdampferrohres sowie durch Abplatzen der Schollen freigelegte Reaktionsgrenzfläche /

Stahloberfläche (rot braun)

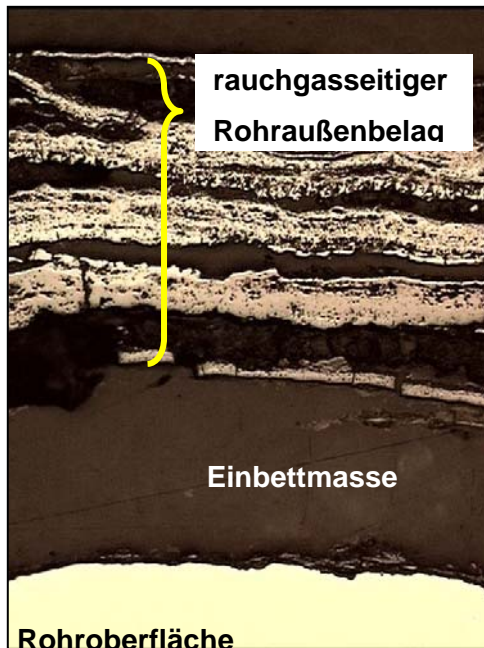
Ein charakteristisches Schadensmerkmal ist der blättereigartige Aufbau der Oxidschichten auf der Rohraußenoberfläche und die Ablösung der Schichten von der Stahloberfläche (Bild 22).

**Bild 22:** Metallografischer Querschliff durch die in Bild 21 dargestellte abgezehrte Rohrwand

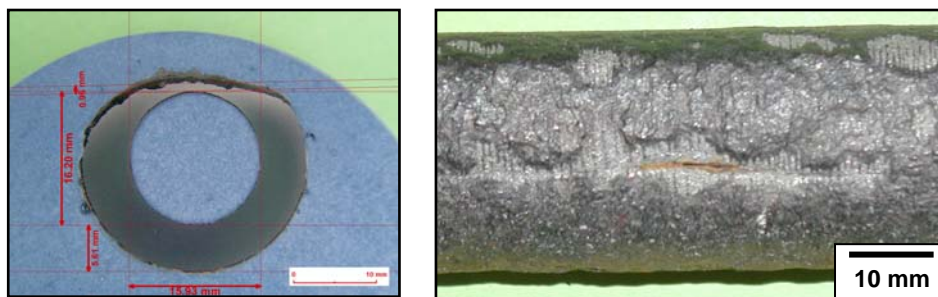
**Bild 25:**

Ein ebenfalls häufig anzutreffendes Phänomen ist die Erhöhung der Korrosions-/Oxidationsprozesse durch die Einwirkung mechanischer Biegewechselbeanspruchung im Falle sehr gut haftender Oxidschichten auf der Rohraußenoberfläche. Häufig sind hiervon Überhitzerrohre betroffen, die durch behinderte Wärmedehnung eine Ausbiegung erfahren. Die auf der Rohraußenoberfläche der „Biegezugzone“ auftretenden Zugspannungen führen in der spröden Zunderschicht zu zahlreichen quer zur Rohrlängsachse orientierten Rissen (Bild 25).

Rechts: Querrisse in der Zunderschicht auf der abgezehrten Rohrhalbschale

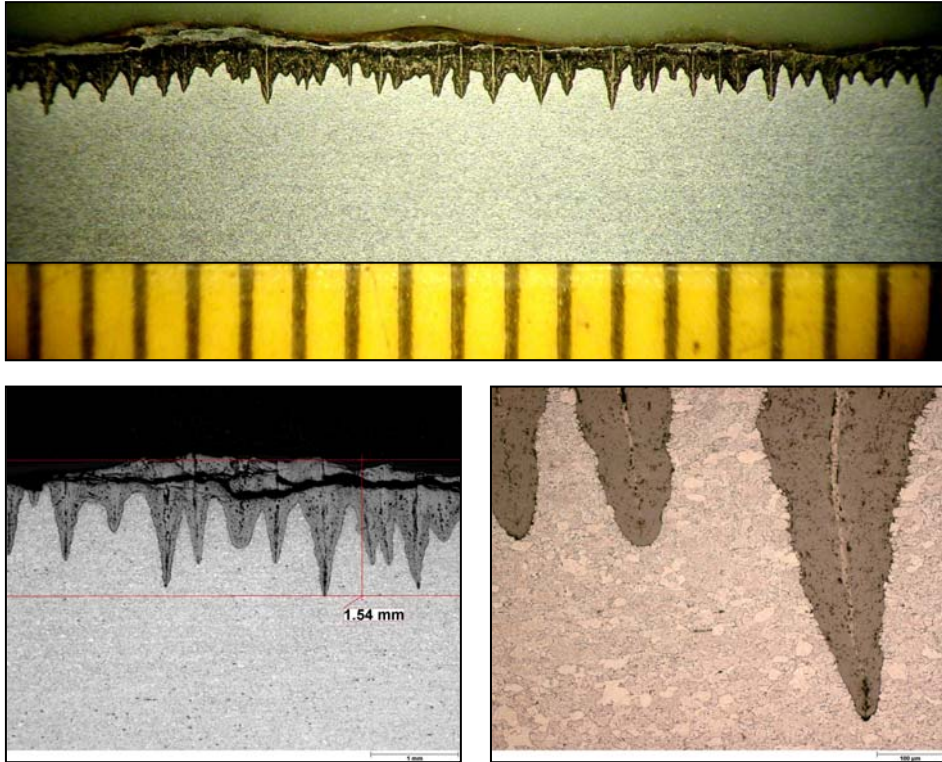
Erst mit Hilfe der metallografischen Untersuchung des Längsschliffes ist das Ausmaß der in den Rohrwerkstoff einlaufenden keilförmigen Oxidationen zu erkennen (Bild 26). Durch den sich gebildeten Risskanal gelangen die Rauchgase an den ungeschützten Rohrwerkstoff im Bereich der Risspitze, die Oxidation der Rissflanken erfolgt nach den bekannten Wachstumsgesetzen und in der Mitte des sich bildenden „Zunderkeils“ entsteht die so genannte „Schwefelseele“, bestehend aus Eisensulfid. Die sich einstellenden Abtragsraten hängen ab von der Höhe und der Frequenz der thermo-mechanischen Biegebelastung.

**Bild 26:** Metallografischer Schliff parallel zur Rohrlängsachse des in Bild 25 dargestellten abgezehrten Überhitzerrohres.
