# **Bedeutung der Deckschichtzerstörung bei rauchgasseitigen und wasser-/dampfseitigen Korrosionsvorgängen**

G. Lüdenbach; VGB PowerTech e.V.

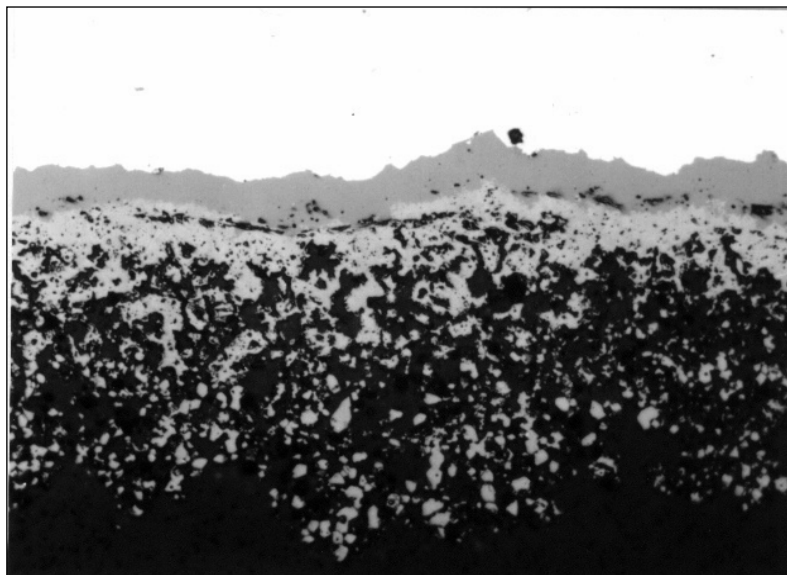
Darüber hinaus lagern sich noch weitere im Speisewasser vagabundierende Korrosionsprodukte auf der thermisch hoch beanspruchten feuerraumzugewandten Rohrhalbschale ab und bilden mit den „vor Ort“ gewachsenen Magnetitpartikeln eine sehr poröse lockere äußere Teiloxidschicht (Bild 1).

**Bild 1:** Typischer Belagsaufbau auf der Innenoberfläche eines Verdampferrohres im Querschnitt: Rohrwerkstoff (hell) / kompakte topotaktische Teiloxidschicht (dunkelgrau) / lockere Ablagerungsschicht (hellgrau) / Einbettmittel (schwarz) [entspricht im Betrieb der mediuemberührten Oberfläche]

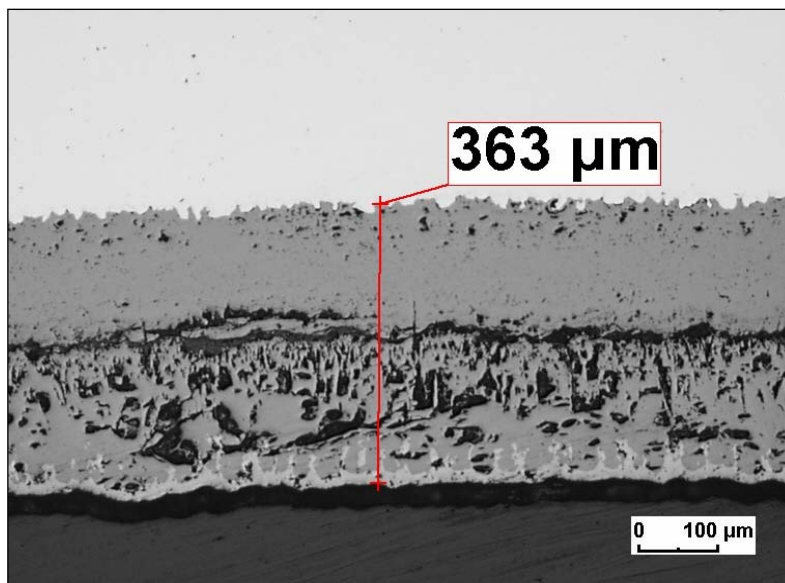
**Bild 2:** Typischer Belagsaufbau auf der Innenoberfläche eines Überhitzerrohres im Querschnitt: Rohrwerkstoff (hell) / kompakte topotaktische Teiloxidschicht (grau) / Stängelige porös erscheinende epitaktische Teiloxidschicht (grau) / dünne Hämatitschicht (hellgrau) / Einbettmittel (dunkelgrau) [entspricht im Betrieb Dampf]

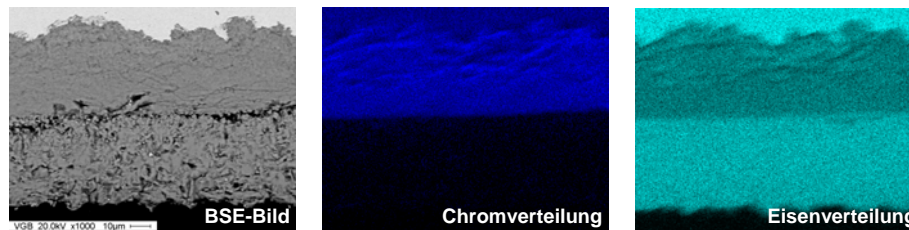
**Bild 3:** Ermittlung der Trennlinie zwischen topotaktischer und epitaktischer Teiloxidschicht einer in Hochdruckdampf gewachsenen Oxidschicht auf dem Werkstoff X 20 CrMoV12-1

Links: Rasterelektronenmikroskopische Aufnahme der Oxidschicht im Querschnitt

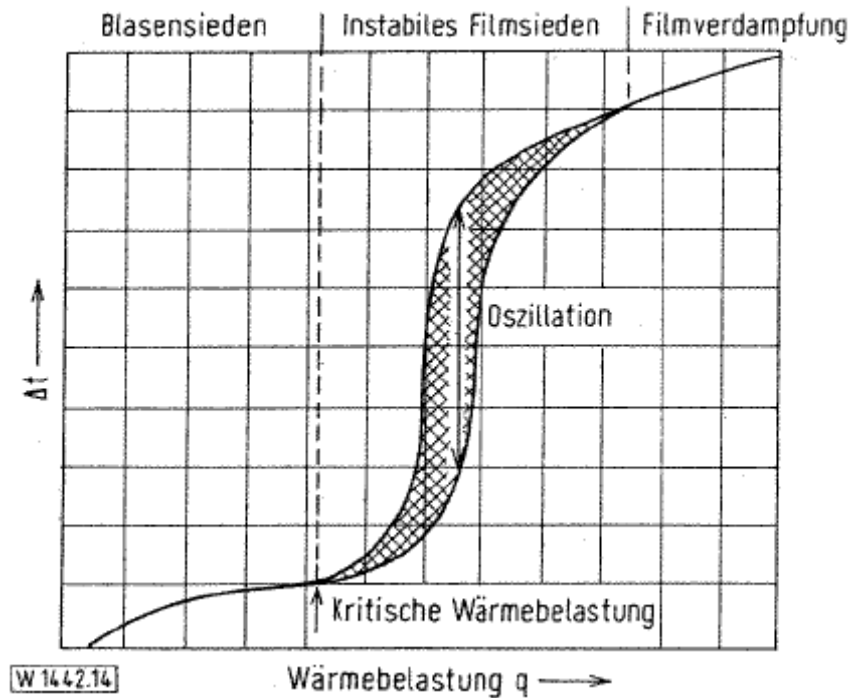
**Bild 14:** Temperaturwechselbeanspruchung der Rohrwand als Funktion der Wärmebelastung [Pollmann 1971]

In diesem Bereich kann es zu erheblichen Temperaturoszillationen kommen, die zur unregelmäßigen Ausbildung und zum Anlösen der Magnetitschichten führen können. Als Schaden auslösend wird das Überschreiten einer kritischen Wärmebelastung gesehen. Als Folge der Verdampfung an der Rohrinnenoberfläche muss das verbrauchte Wasser laufend ersetzt werden, so dass alle im Wasser gelösten oder suspendierten Fremdstoffe an die Wand transportiert werden und sich dort aufkonzentrieren.

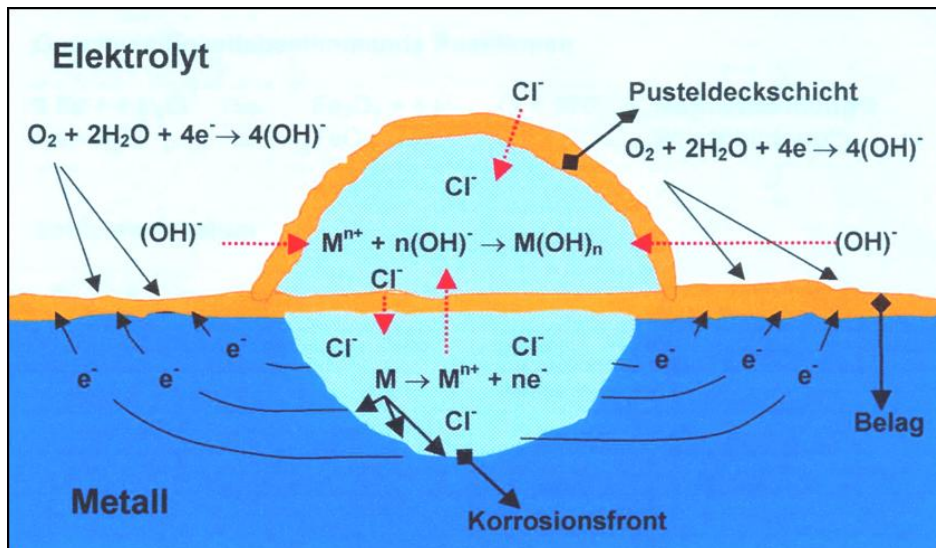
**Bild 15:** Schematische Darstellung der Vorgänge bei der Sauerstoffkorrosion

Der Metallabtrag findet dabei örtlich eng begrenzt unter den pustelartigen Belägen statt, die schlechter mit Sauerstoff versorgt werden. Dabei ist der im Wasser gelöste Sauerstoff das eigentliche Oxidationsmittel und Eisenoxidhydrate und Eisenoxide das Endprodukt des Korrosionsmechanismus. Die Auflösung des Eisens findet nur innerhalb der Pusteln statt, die Umgebung der Korrosionsstellen ist bei diesem elektrochemisch beschreibbaren Schädigungsmechanismus gewissermaßen kathodisch geschützt. Die durch die in Lösung gegangenen Eisenionen erzeugte positive Raumladung wird durch eindiffundierte Chlorid- und Sulfationen ausgeglichen, die auch dafür sorgen, dass die Eisenionen innerhalb der Pusteln in Lösung bleiben, solange sie nicht mit Hydroxylionen ( $OH^-$ ) in Kontakt kommen. Das ist haupt-
